Arbejdernes Andels Boligforening  
Langelandsgade 50  
8100 Aarhus C

Helga Pedersens Gade 29 - 31  
8000 Aarhus C

STOKVAD & KERSTENS RÅDGIVENDE INGENIØRER A/S FRI, Haraldsvej 60, 8960 Randers SØ

## Indledning

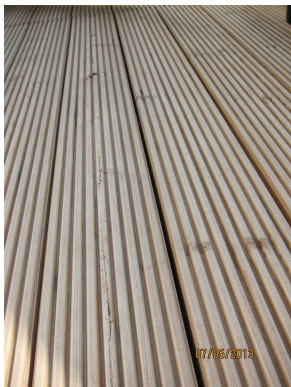
Beskadigede trægulve på altaner.

Trægulve på altan med svigt. Her lejlighed 29-5.mf.

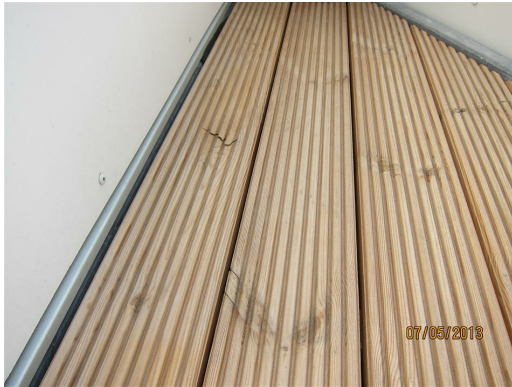
Gulvbrædder er revnede og delvis knækkede.

Skader på trægulv på altan. Lejlighed 29-5.mf.

Der er byggeteknisk svigt, som har medført skade.

Svigt og skade kan enten udbedres eller imødegås ved øget vedligeholdelse.

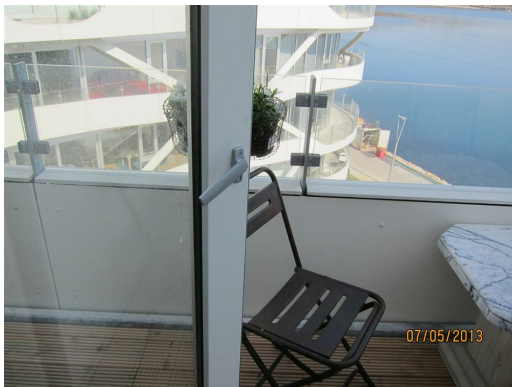
Der er konstateret svigt i form af manglende bremse/modhold på terrassedøre når disse åbnes.

Svigtende bremse/modhold på terrassedøre. Her lejlighed 31-5.tv.

Der forefindes ikke beskrivelse eller andet der omhandler bremse/modhold på terrassedøre. Men funktionen findes på få døre, og det vurderes at vigtigt for bygningsdelen at bremse/modhold forefindes da bygning er udsat for vindpåvirkning i betydeligt omfang grundet beliggenhed.

Svigt kan enten udbedres eller imødegås ved øget vedligeholdelse.

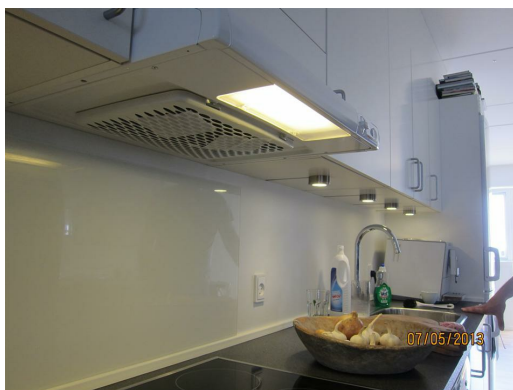
Beboere oplyser generelt, at der opleves problemer med manglende sug i emhætter.

Ved eftersyn kunne konstateres at der findes grundsug i et lavt niveau. Om niveauet er som myndighedskrav kan ikke konstateres uden dyberegående undersøgelser. Det kunne overvejes, at få niveau indmålt.

Beboere oplyser ligeledes, at det forcerede sug ikke er tilstrækkeligt. Ved eftersyn kunne det konstateres, at der findes forceret sug, men at det virker relativt lille. Det forcerede sug ligger dog uden for nærværende eftersyn.

Der er registreret lavt grundsug i emfang i lejligheder. Her emfang i lejlighed 31-st. th.

I arbejdsbeskrivelsen er emfang beskrevet under ventilationsarbejderne. Ventilation med emfang er beskrevet som et funktionsudbud hvor entreprenør selv skal projektere under rammerne for ønsket niveau. Det opstillede krav er overholdelse af BR08.

Svigt skal udbedres – øget vedligeholdelse vil ikke være nok.

Manglende dokumentation skal fremskaffes.

Der skal gennemføres kontrol af udsugningen, og det skal dokumenteres, at fjernelse af indeluft sker i forskriftsmæssigt omfang.

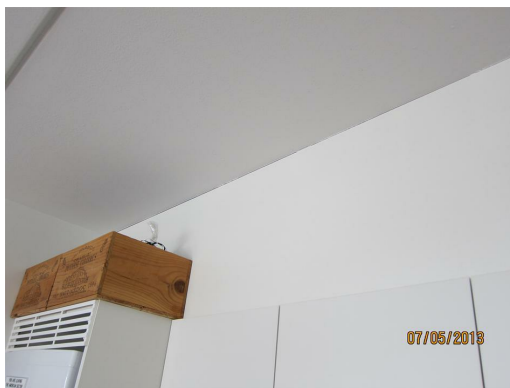
I overgang mellem lette vægge og tunge etagedæk i form af huldæk findes revnedannelser foresaget af forskellige bevægelsesmønstre for de tilstødende bygningsdele.

Foto af revnedannelser i overgang mellem lette pladebeklædte trævægge og tunge huldæk.

Svigt kan enten udbedres eller imødegås ved øget vedligeholdelse.

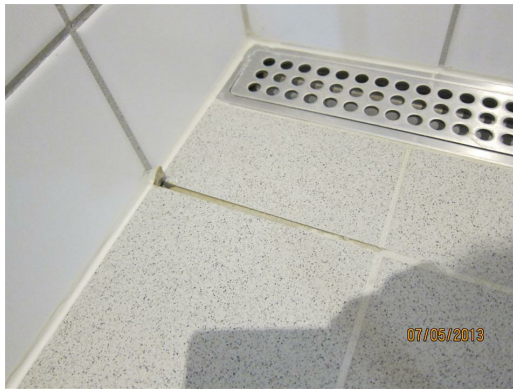
Der er konstateret sigt i mørtelfuge i flisegulv i bruseniche.

Foto af svigt i mørtelfuge i flisegulv. Lejlighed 29-5.tv.

Svigt kan enten udbedres eller imødegås ved øget vedligeholdelse.

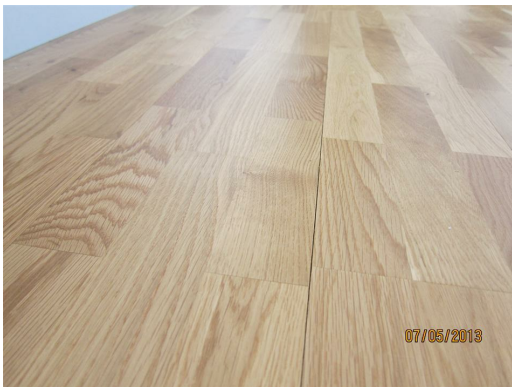
Der konstateres revner i samlinger i trægulve.

Revnedannelser i samlinger i trægulve. Her lejlighed 31-5.mf.

Svigt kan enten udbedres eller imødegås ved øget vedligeholdelse.

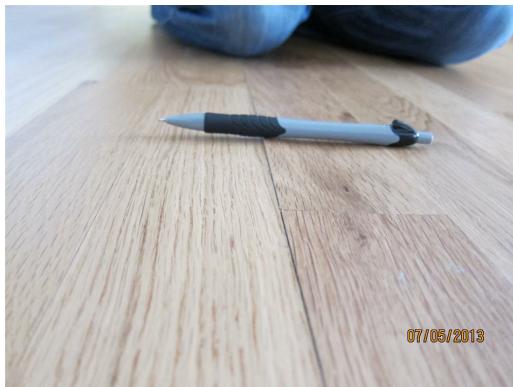
Det konstateres at gulve har betydelige skævheder.

Foto visende skævhed i trægulv. Lejlighed 31-1.th.

Svigt kan enten udbedres eller imødegås ved øget vedligeholdelse.

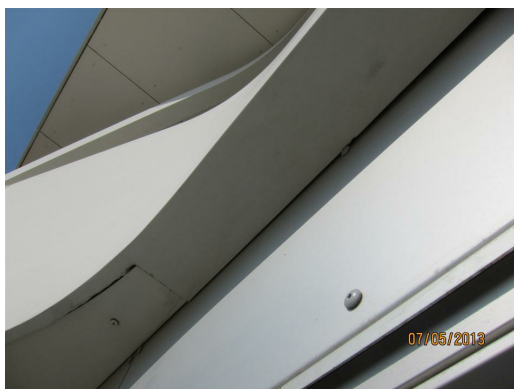
Der er konstateret løse skrueforbindelser i pladebefæstigelsen.

Løse skrueforbindelser ved aluplade over altaner. Lejlighed 31-st.mf.

Svigt kan enten udbedres eller imødegås ved øget vedligeholdelse.

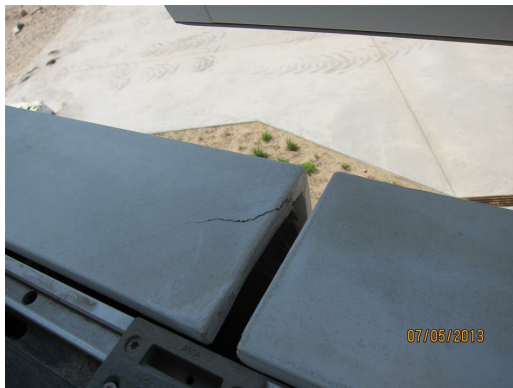
Sålbænke har revne i overside.

Revne i sålbænk af fibercement. Lejlighed 33-st.th.

Svigt kan enten udbedres eller imødegås ved øget vedligeholdelse.

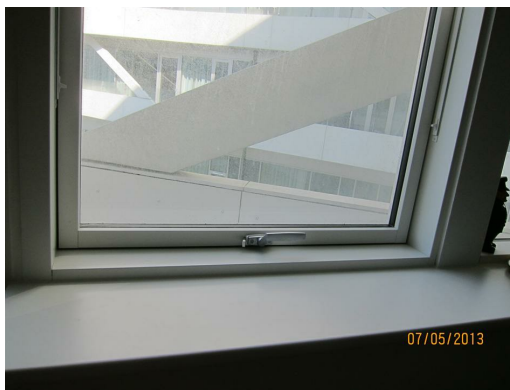
Beboere i 3 lejligheder oplyser, at de konstaterer trækgener ved vinduer. Forholdet beskrives som værende afhængigt af vejrforhold.

På besigtigelsestidspunkt kunne forholdet kun bekræftes i mindre grad, og vil evt. skulle undersøges nærmere for fuldstændig afdækning.

Beboere i 3 lejligheder har oplyst, at de oplever trækgener ved vinduer. Her lejlighed 31-1.th.

Svigt kan enten udbedres eller imødegås ved øget vedligeholdelse.

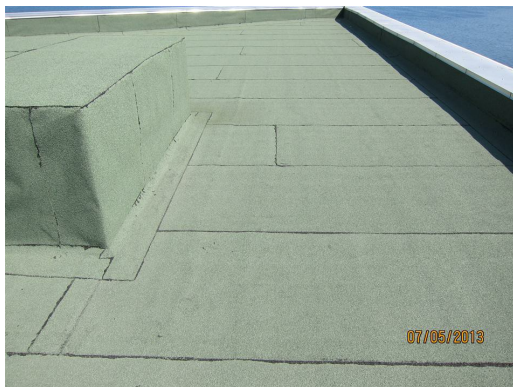
Der findes ikke modfaldsopbygning bag lokale forhøjninger på paptag.

Der er således mulighed for vandansamlinger bag forhøjninger.

Manglende kileopbygning bag lokale forhøjninger på tag.

På tagplan fra arkitekt er kileopbygninger bag lokale forhøjninger ikke vist.

Svigt skal udbedres – øget vedligeholdelse vil ikke være nok.

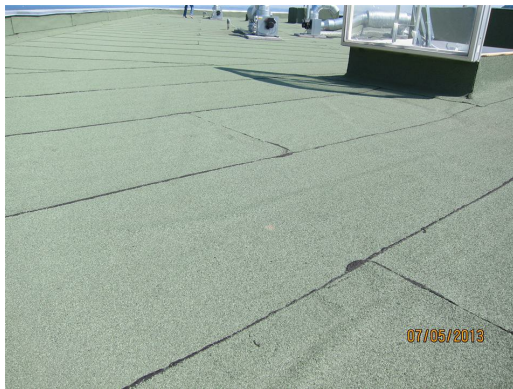
Der konstateres dampbuler tagpapbelægningen.

Dampbuler i tagpapbelægning på tag.

Svigt kan enten udbedres eller imødegås ved øget vedligeholdelse.

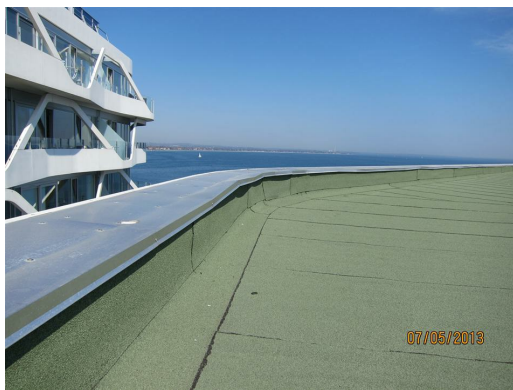
Aluminiums kapsler der er anvendt som inddækning ovenpå murkroner er skæve og bulede.

Murkroneinddækninger er skæve og bulede.

Svigt kan enten udbedres eller imødegås ved øget vedligeholdelse.

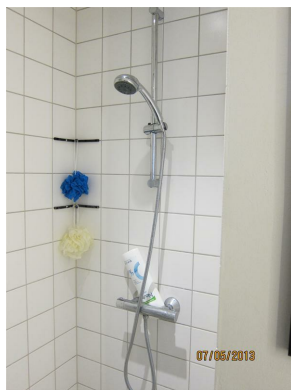
Beboer oplyser at der ofte opleves manglende varmt vand i bruser i lejligheden. Svigtet kunne ikke konstateres ved besigtigelse hvorfor det anbefales at forholdet undersøges nærmere.

Beboer oplyser at der til tider er manglende varmt vand i bruser. Lejlighed 31-5.tv.

Svigt kan enten udbedres eller imødegås ved øget vedligeholdelse.

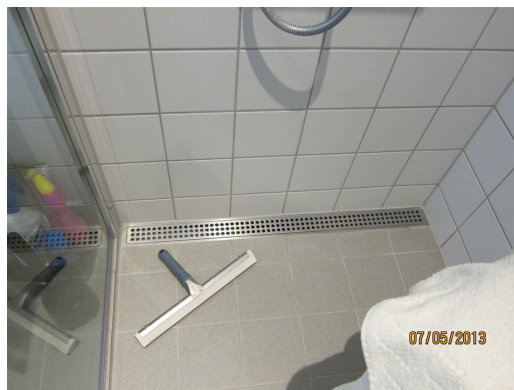
2 beboere i 2 på hinanden ovenliggende lejligheder bemærker at der til tider konstateres lugtgener fra afløbsinstallation. På besigtigelsestidspunktet kunne lugtgener ikke konstateres.

Beboere har konstateret lugtgener fra afløbsinstallationer i lejlighed 31-5.mf og 31-st.mf.

Der er mangler i dokumentationsmaterialet. Manglende dokumentation skal fremskaffes.

Årsagen til lugtgenerne er ikke klarlagt. Rådgiver og entreprenør skal fremlægge dokumentation på, at kloakudluftning er forskriftsmæssigt udført

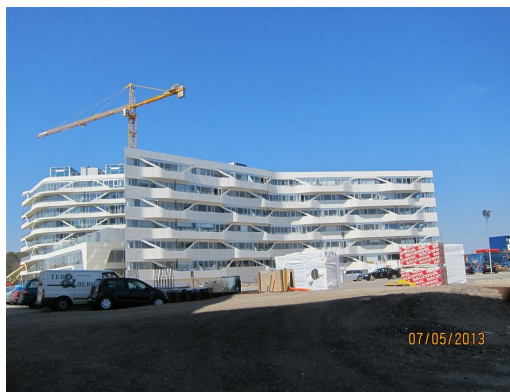
Der er ikke forelagt materiale der angiver hvorledes opfyldning, spunsning og pilotering er foretaget.

Bygningen er opført på forudgående indvinding af havnearealer ved spunsning, opfyldning og pilotering.

Manglende dokumentation bør fremskaffes.

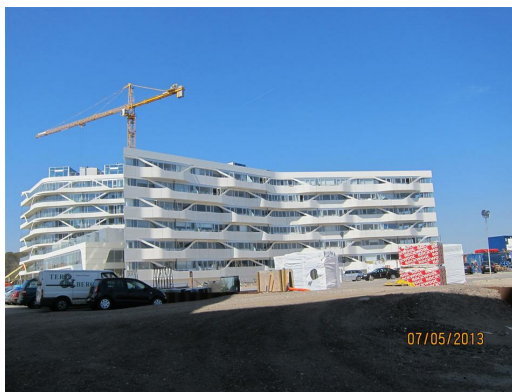
Forud for opførelsen af byggeriet er foretaget indvinding og opfyldning i havneareal. Hvorledes afløbsforholdene i forbindelse med dette er udført er ikke forelagt ved eftersyn.

Afløbsforholdene fra byggeriet på de opfyldte arealer er ikke forelagt.
